Olivier GINOUEZ¹
Corinne SANCHEZ²

DES TUYAUX ESTAMPILLÉS RÉCEMMENT DÉCOUVERTS À PUISSEGUIER (Hérault)

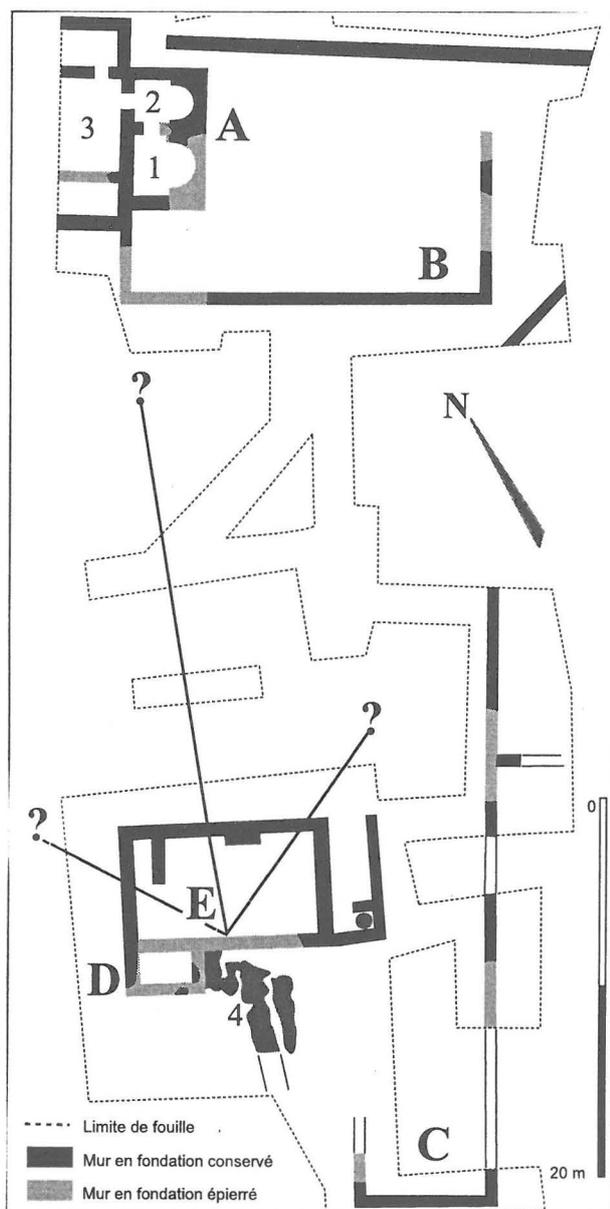
Figure 2 - Puisserguier. Le Moulin-de-Gasc.
Plan général du site avec situation
des principaux ensembles évoqués dans le texte.

Le plan général du site du Moulin-de-Gasc n'a pu être que partiellement observé : d'est en ouest, les limites de la fouille se sont superposées à celles imposées aux différents terrassements nécessaires à l'installation de la conduite de gaz (Fig. 2). Malgré ce, plusieurs composants de l'établissement – des établissements, devrions-nous dire en raison de la longue occupation du site – ont pu être exhumées sur une grande partie, sinon sur la totalité de leur périmètre originel. Suffisamment, en tout cas, pour que certaines interprétations et datations puissent être avancées. La plupart des unités stratigraphiques inventoriées dans le cadre de la fouille

- **État 1** : *dernier quart du II^e s. apr. J.-C. / dernier quart du IV^e s.* Construction d'un balnéaire (Fig. 2, A ; 1 : *caldarium* ; 2 : *tepidarium* ; 3 : probable *frigidarium* équipé d'un bassin) et de "bâtiments" non interprétés (Fig. 2, B et C), respectivement localisés au sud et au sud-est des hypocaustes.

- **État 2** : *dernier quart du IV^e s. / fin du V^e s.* Abandon des précédentes installations. Construction, en aval, d'un nouveau bâtiment (Fig. 2, D) dont le caractère isolé plaide pour l'identification d'un petit établissement indépendant, du type ferme.

Les éléments de canalisations en terre cuite (Fig. 2, E) ont été mis au jour dans les limites du petit bâtiment de la fin du IV^e s. (Fig. 2, D). La postériorité des architectures de terre et galets sur les structures d'écoulement ne fait cependant aucun doute : les développements vers le nord des trois conduites sont coupés par les tranchées de fondation de l'établissement tardif.

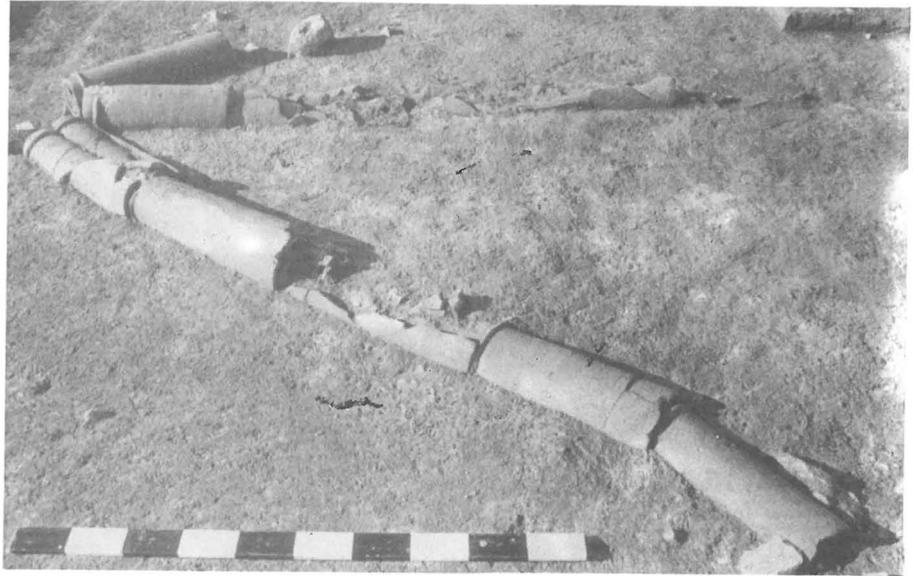
Figure 3 - Vue des trois canalisations prise depuis l'est (cliché P. Pliskine/Afan).

Seize tuyaux en céramique, complets ou fragmentés, ont été découverts. Ils se répartissent de sorte à matérialiser trois canalisations rayonnantes (Fig. 3), respectivement conservées sur une longueur de 0,54, 2,40 et 4,40 m.

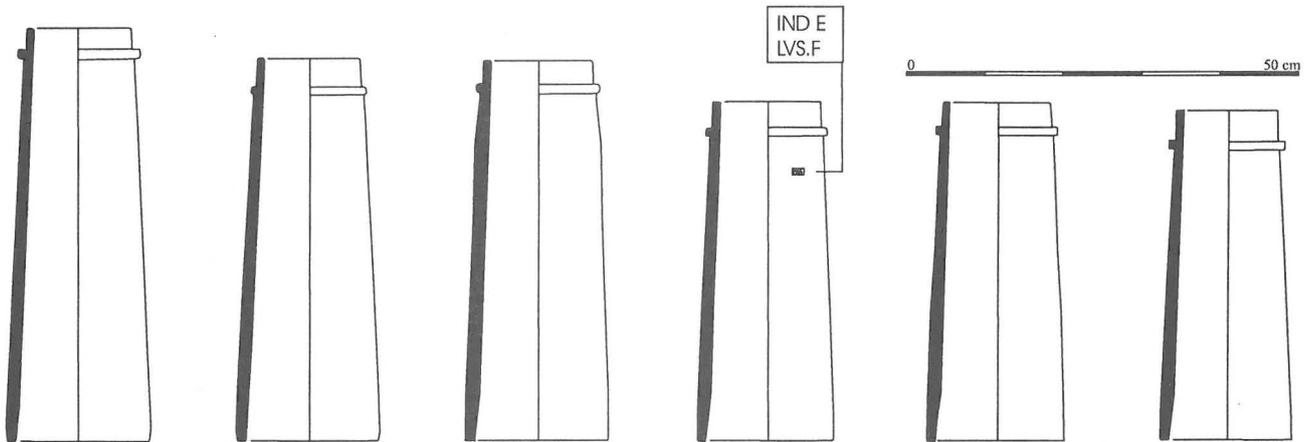
Figure 4 - Puisserguier; Le Moulin-du-Gasc. Tuyaux en céramique.

De forme légèrement tronconique, chacun est équipé d'un petit tore destiné à servir de butoir lors de l'introduction de la partie étroite du tronc dans celle, évasée, appartenant au segment suivant (Fig. 4) ; aucun liant de terre qui aurait pu être utilisé pour garantir l'étanchéité des jointoiements n'a été observé lors du démontage des trois constructions.

Chaque pièce découle d'un modèle unique, reproduit, apparemment, suivant deux modules. La hauteur des canaux varie entre 0,426 et 0,435 m pour le premier groupe, et 0,48/0,54 m pour le second. Intérieurement, les extrémités étroites présentent un diamètre moyen de 10,5 cm ; ce diamètre varie entre 13,6 et 15,5 cm au

Douze des seize tuyaux recueillis portent un même timbre procédant d'un sceau faiblement appliqué ; l'un des éléments a d'ailleurs été marqué par deux fois. Il s'agit de l'inscription *INDELVS.F(ecit)* répartie sur deux lignes de quatre lettres chacune. Le cartouche, mesurant 18 mm de long pour une hauteur de 12 mm, est systématiquement situé sur la paroi externe de chacun des troncs.
